令和元年台風第15号・第19号 を踏まえた電力安全分野における対応について

経済産業省 産業保安グループ

令和元年台風19号を踏まえた休廃止鉱山 インフラのレジリエンス強化策について

令和元年台風第15・第19号に係る対応 (高圧ガス充填所等からの容器流出)

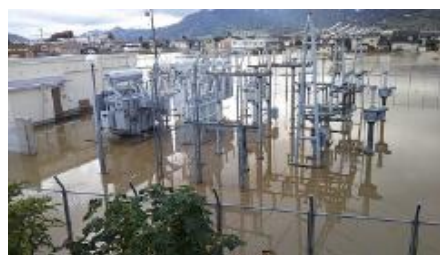
水没した変電所（長野県千曲市）

- 【東京電力】
 - 10月12日（発災時）、約44万戸の停電を記録。10月16日に全ての停電が解消。
- 【中部電力】
 - 記録的大雨により千曲川の堤防が決壊し変電設備が浸水。移動用変圧器を活用し仮復旧。
- 【東北電力】
 - 記録的大雨により管内の45河川89箇所で氾濫し、堤防決壊が発生。水力発電設備、変電設備が浸水。

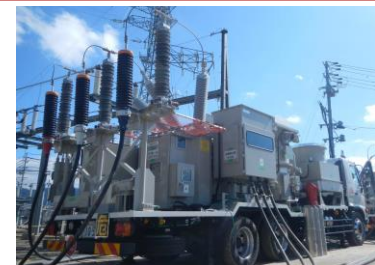
移動用変圧器による復旧（長野市）2

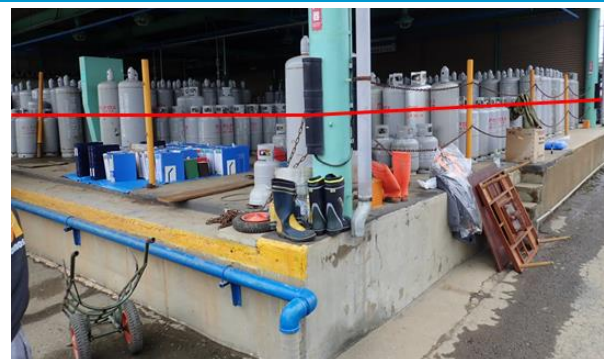
容器が流出した充填所

赤線まで浸水
(約180cm)

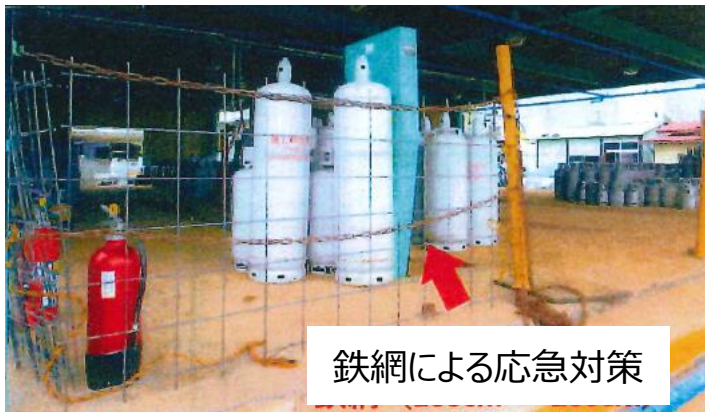
【鉄網による応急的な対策の例】

○ネット下部から容器が流出するのを防ぐため、ネットを鉄網と併せて柱や鉄製ポールに結束バンド等で固定する。

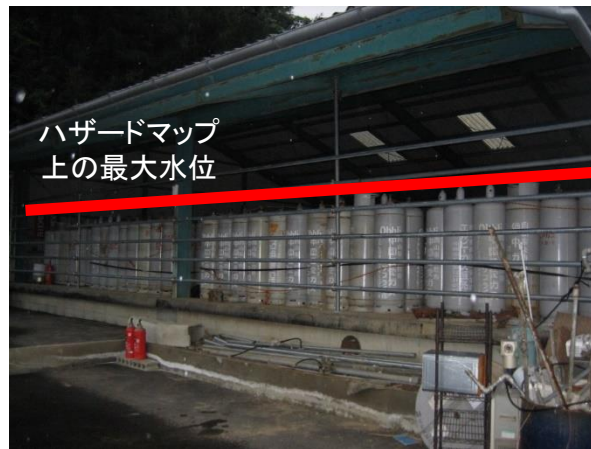
【容器置場の周囲を鉄筋ポールで囲った例】

- 容器置場の周囲に鉄筋ポールを配置。
 - ・縦筋は、常時設置。横筋は取り外し可能で、普段は外している。
 - ・河川氾濫等の危険度が高まった時に、横筋を配置。

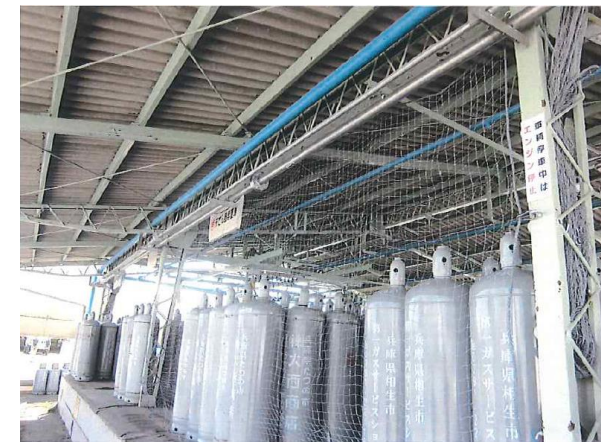
【容器置場の周囲を網ネットで囲った例】

- 容器置場の上部と柱部にワイヤーを設置し、フックをかけた網ネットをカーテン状に設置。
 - ・非常時にカーテンを広げ、柱部のフックと底部のフックに固定。

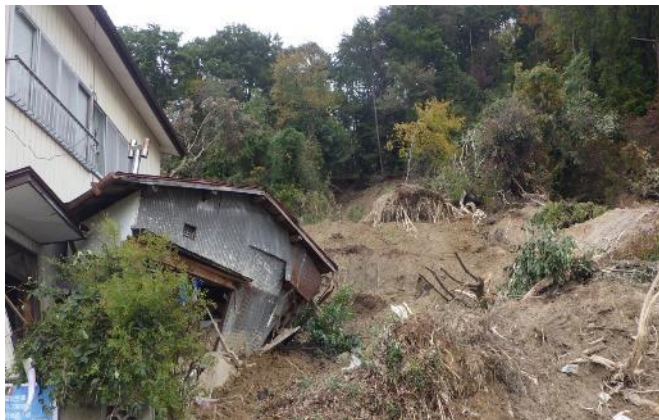
①土砂崩れによる埋没

- 台風第19号は、強い勢力を維持したまま、関東地方に上陸し、関東、甲信及び東北を中心に記録的な大雨による土砂崩れや河川の氾濫等によって、約9万棟の家屋が全半壊又は浸水等の被害があった。
- これにより、一般家庭等のLPガス容器が**303本**埋没・流出の被害。**被害の原因は、①土砂崩れによる埋没、②家屋の損壊による流出、③水流や他の浮遊物との接触によって高圧ホースと容器の接合部が外れたことによる流出**、が挙げられている。
- なお、埋没・流出した容器による2次災害の報告は無かった。

- 一般家屋からのLPガス容器の流出の主な原因のうち、**全体の8割**を占める**①土砂崩れによる埋没及び②家屋の損壊による流出への対応**については、容器流出を前提とした**回収体制の整備が重要**。全国LPガス協会が、**6月中に、地域内のLPガス協会加盟事業者が連携して、回収にあたる体制を整備**。中期的には、広域連携や情報収集の迅速化に向けたシステム開発を行う。
- また、流出原因のうち、**③高圧ホースと容器の接合部が外れたことによるものへの対応**については、**容器が外れた場合の安全対策を強化**。全国LPガス協会が、**6月中に高圧ホースのメーカーに対して、外れる前にガスが停止する仕組みを持ったもののみを製造するよう要請**予定。
